إمتداد قصر سلوى

وقصر عبد الله بن سعود
حي الطريف - الدرعية

المملكة العربية السعودية
وزارة المعارف
الإدارة العامة للأثار والمتاحف

اعداد مكتب الهندسة :
زهير كامل ياسين
مهندس سونست استشاريون

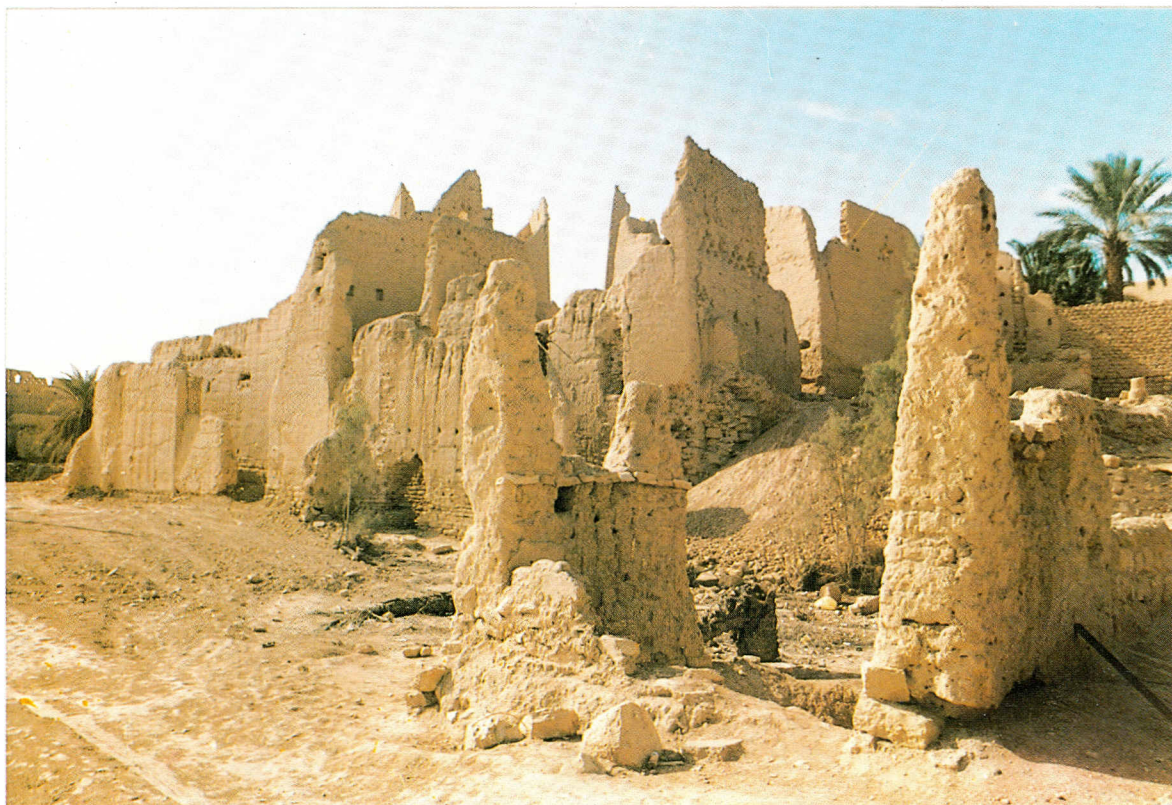
منظر عام لأطلال قصر سلوى ويرى البئر الذي كان يزود القصر بالماء .

General View of the remains of Salwa Palace , and the Well that Provided the Palace Water .

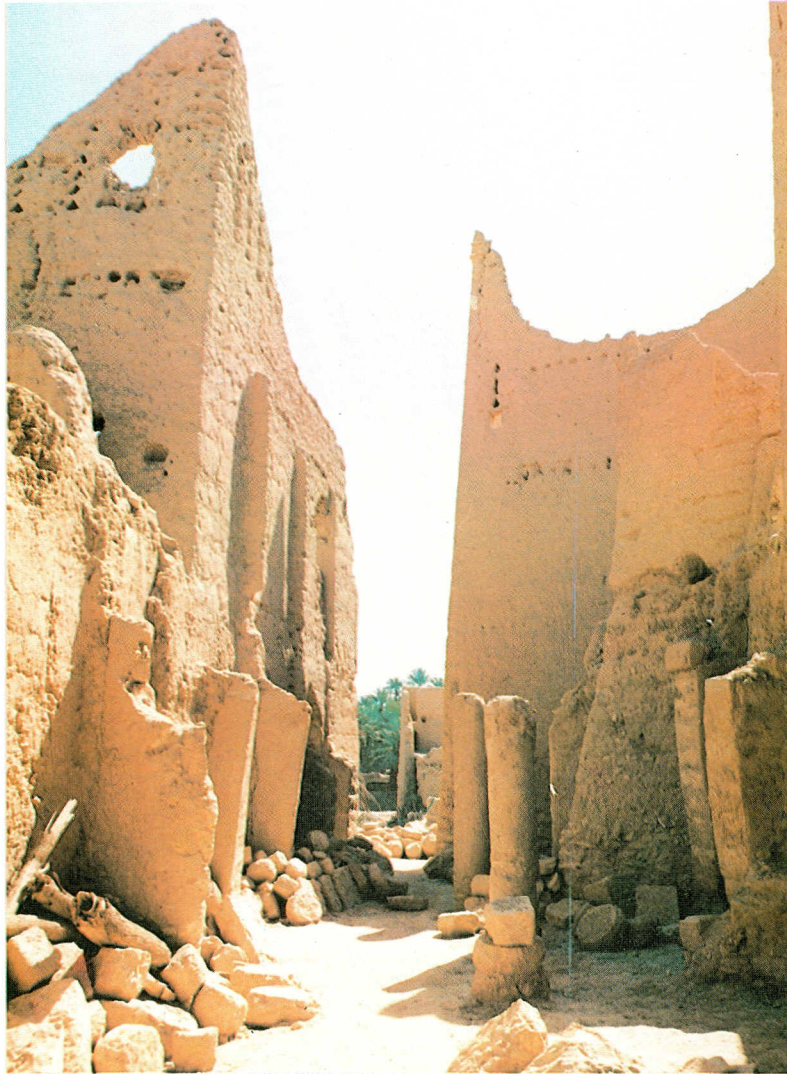
بقايا الظلة أو السقيفة التي تربط الوحدة الأولى (الجانب الايسر من الصورة) والوحدة الثانية (الجانب الأيمن من الصورة) ، حيث ترى بقايا الأعمدة والدعامات .

Salwa Palace : remains of the Portico Which connected the first unit (to the left) with the second unit (to the right) . There are the remains of the columns and pillars .

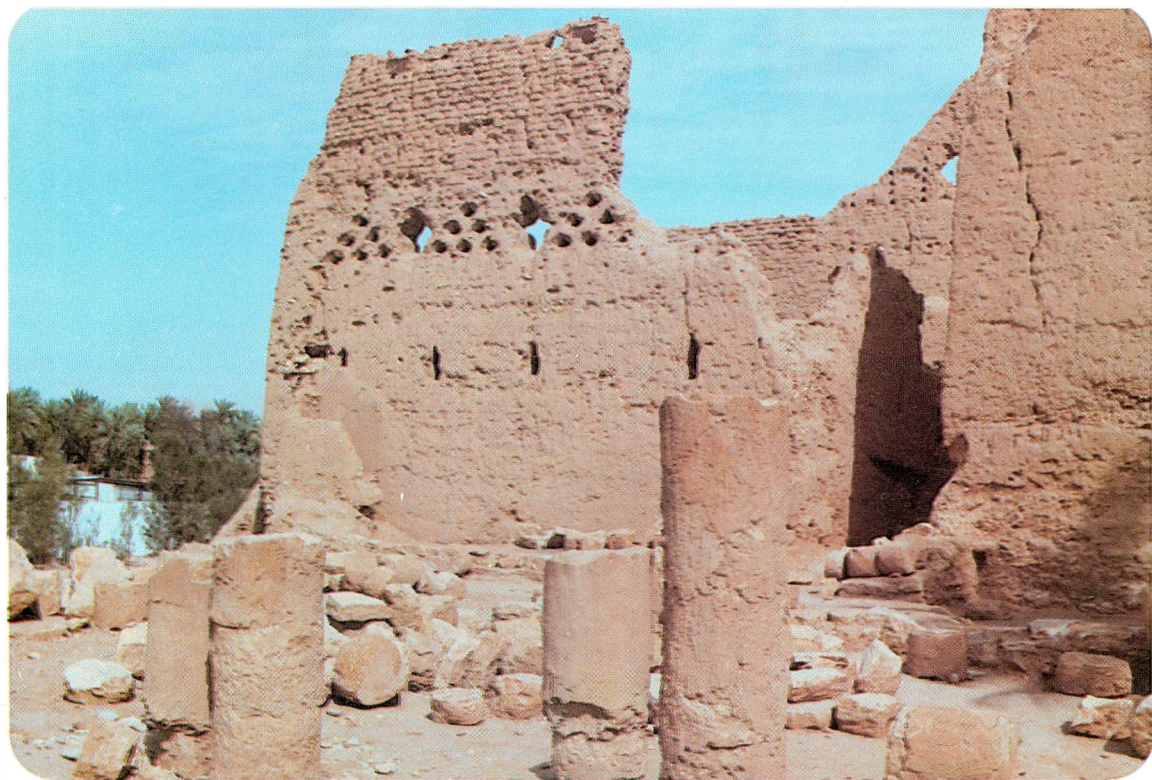
الواجهة الغربية للوحدة الأولى من قصر سلوى ، حيث تبدو بقايا أعمدة ساحة الاستقبال المكشوفة ،
 The west facade of the first unit- , and remains of columns in the open reception court .

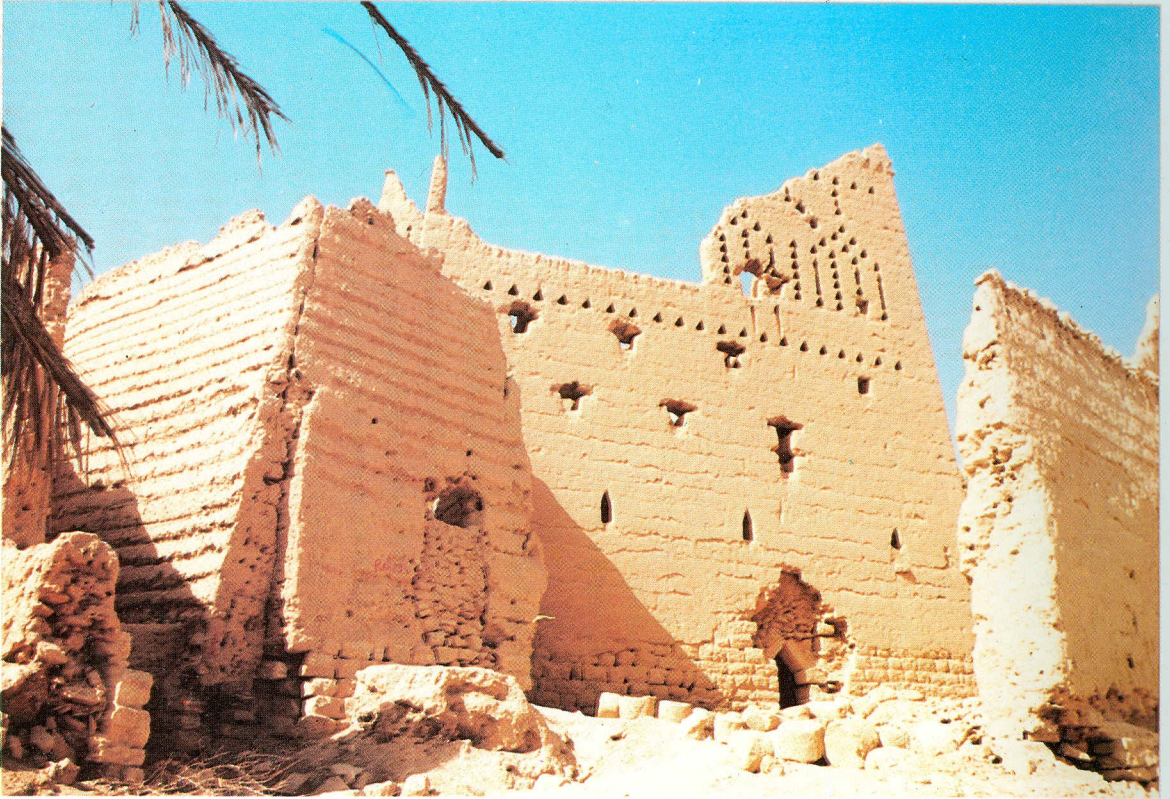
الواجهة الرئيسية للوحدة الثالثة ، حيث تحتوي على مدخل يتوجه عقد مدبب وقد زودت الواجهة بفتحات مستطيلة ومربعة من أجل التهوية والاضاءة وفتحات زخرفية مثلثة في الجزء العلوي .

The main facade of the third unit of Salwa Palace . It contains an entrance covered with pointed arch . The facade provided with rectangular and squared openings for ventilation and light and triangular openings for decoration in the upper part .

أضخم وحدات قصر سلوى، ترتفع الى ثلاث طوابق تعلوهم دروة السطح وتبلغ مساحتها نحو مائتان وخمسة وأربعون مترا مربعا (٢٠, ٥٥م × ١١, ٧٥م)، ويقع مدخلها في الواجهة الشرقية، ويتكون الدور الأرضي من ثلاث حجرات أكبرها الوسطى وهي المجلس، وبالجهة الجنوبية يوجد آثار السلم الموصل للأدوار العليا، وبالركن الجنوبي الشرقي يقع برج الوحدة، ويحيط بها السور - الذي أقيم في عهد الامام سعود الكبير - وهو امتداد لسور الوحدة الأولى بقسميها.

وتحتوي بقايا الوحدة الثالثة على العديد من العناصر المعمارية المكونة للظلة والكوبري والسلم وغيرها، وتميزت الواجهات بالتنسيق البديع لوحداث المثلثات النافذة في تشكيلات مختلفة، وبالواجهة الجنوبية فتحات وآثار تدل على وجود شرفتين (بلكونتين) بكل دور من أدوار المبنى، اضافة الى فتحات الدور الأول المؤدية الى الجسور المتصلة ببقية أجنحة ووحدات قصر سلوى، ويعلو قمة دورة السطح شرفات مسننة. وقد أدخل الامام سعود الكبير بعض التعديلات والاضافات الخارجية على الوحدتين الثانية والثالثة عقب تولية الامامة خلفا لوالده الامام عبد العزيز بن محمد بن سعود الذي أنشأ الوحدتين.

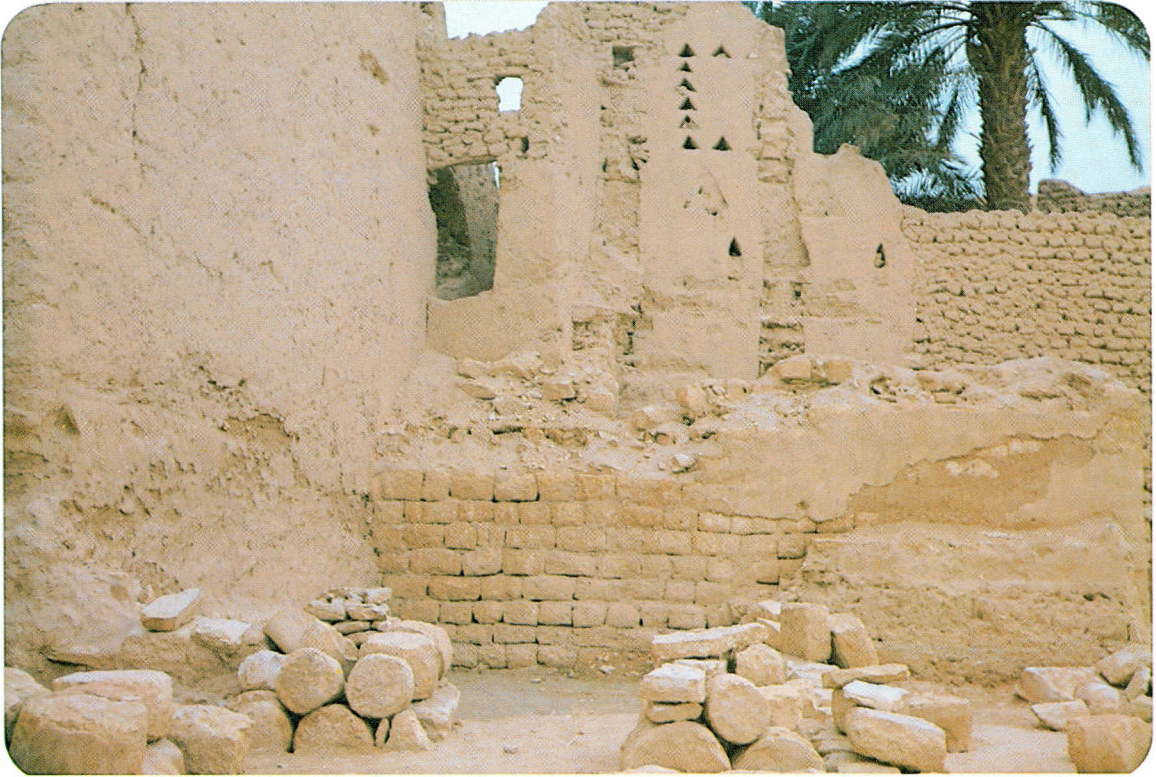
الجدار الحامل للجسر الممتد بين قصر سلوى ومسجد حي الطريف ، حيث يظهر الجانب الملاصق للوحدة الثانية ، وفي أعلى توجد فتحة الباب المؤدي من الجسر للوحدة الثانية اضافة الى مجموعة من الفتحات المثلثة .

The wall that supported the bridge connecting Salwa Palace , With the mosque of Al - Turaif quarters . The small entrance at the top leading to the second unit , and Qesede it a series of triangular openings .

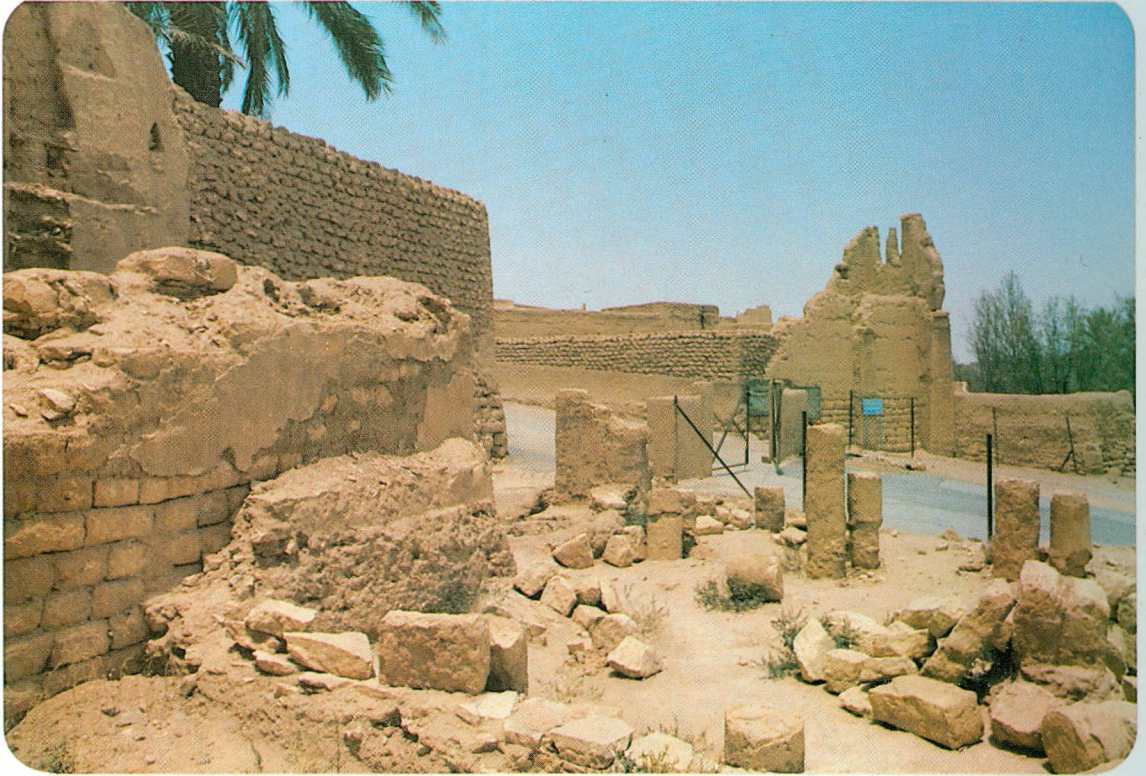
الجدار الحامل للجسر وبقايا الأعمدة الحاملة للدرج الصاعد من الفناء الى الجسر ، وإلى اليمين مدخل حي الطريف ثم المسجد حيث ينتهي الجسر .

The wall that supported the bridge and columns that carried steps leading from the court to the bridge , and to the right the entrance gateway to Al - Turaif Quarters , and the mosque where the bridge ended .

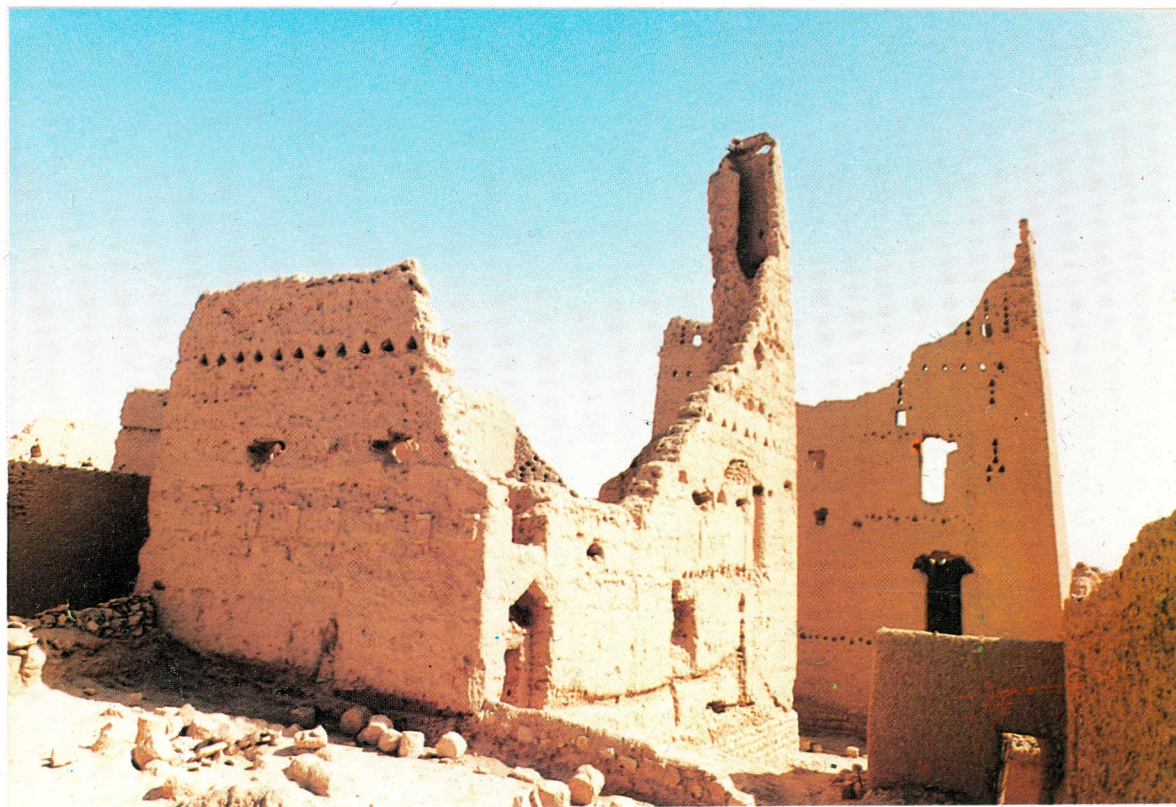
منظر للوحدة الرابعة من قصر سلوى يوضح المدخل الرئيسي والنوافذ والفتحات المثلثة ،

View of the fourth unit of Salwa palace showing the main entrance , windows , and triangular openings .

اقيمت في عهد الامام سعود بن عبد العزيز، وقد بنيت على مساحة أربعمائة وخمسة وأربعون مترا مربعا تقريبا (بطول ٢٩, ٠م وعرض ١٥, ٤٠م)، ويقع مدخلها بالجهة الشرقية، والوحدة كانت ترتفع ثلاث طوابق تعلوها دورة السطح، يتكون الدور الأرضي من ثلاث حجرات وردة المدخل، وأكبرها الحجرة الوسطى، وبالجهة الغربية يقع السلم الموصل للأدوار العليا، وبالركن الشرقي من الوحدة يوجد البرج. وقد هُدم الجزء الغربي ليقام مسجد الامام سعود ملاصقا لباقي مباني الوحدة، وجميع الواجهات مزخرفة بمجموعات مختلفة التكوين من المثلثات النافذة بالاضافة الى الشرفات المسننة التي كانت تعلو دروة السطح.

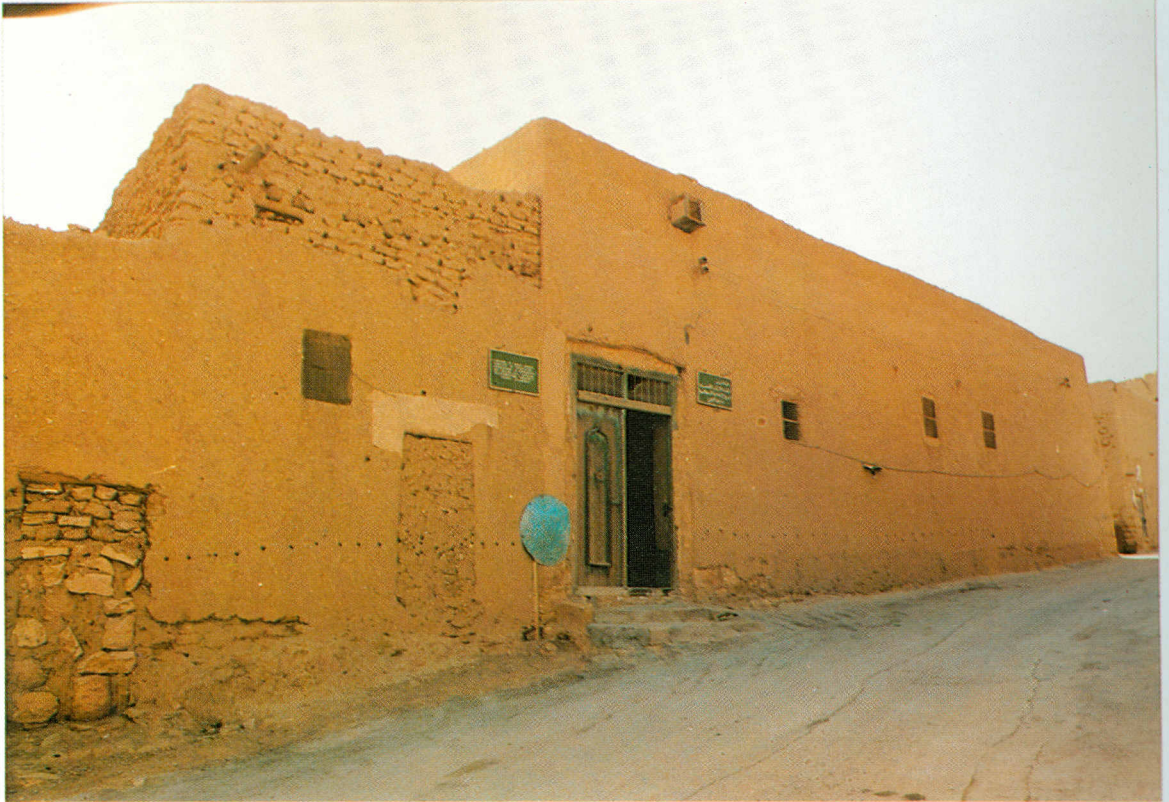
واجهة الوحدة الخامسة من قصر سلوى ويبدو فيها المدخل الرئيسي

The fifth unit of Salwa palace , main entrance .

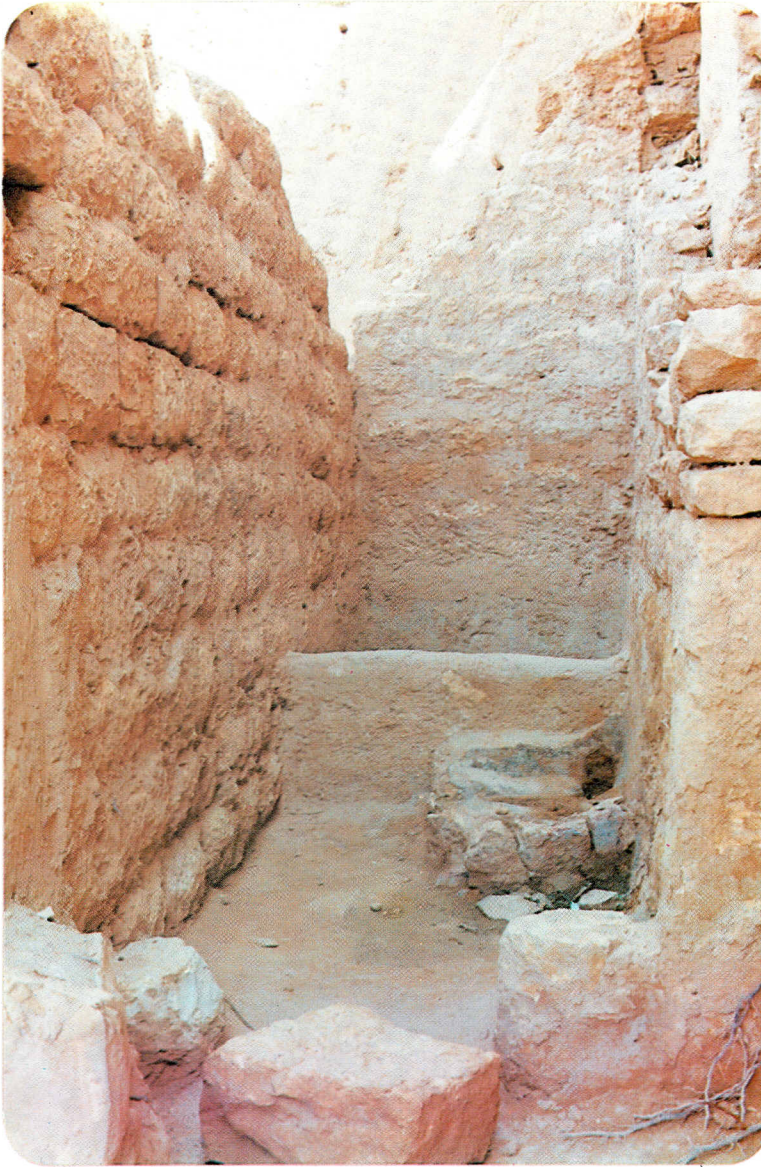
حوض للمياه أسفل الجسر ، ينقسم الى قسمين يرجح استعمالها للوضوء قبل التوجه الى المسجد للصلاة .

Water basin under the bridge , divided into two parts both probably were used for ablution before going to the mosque .

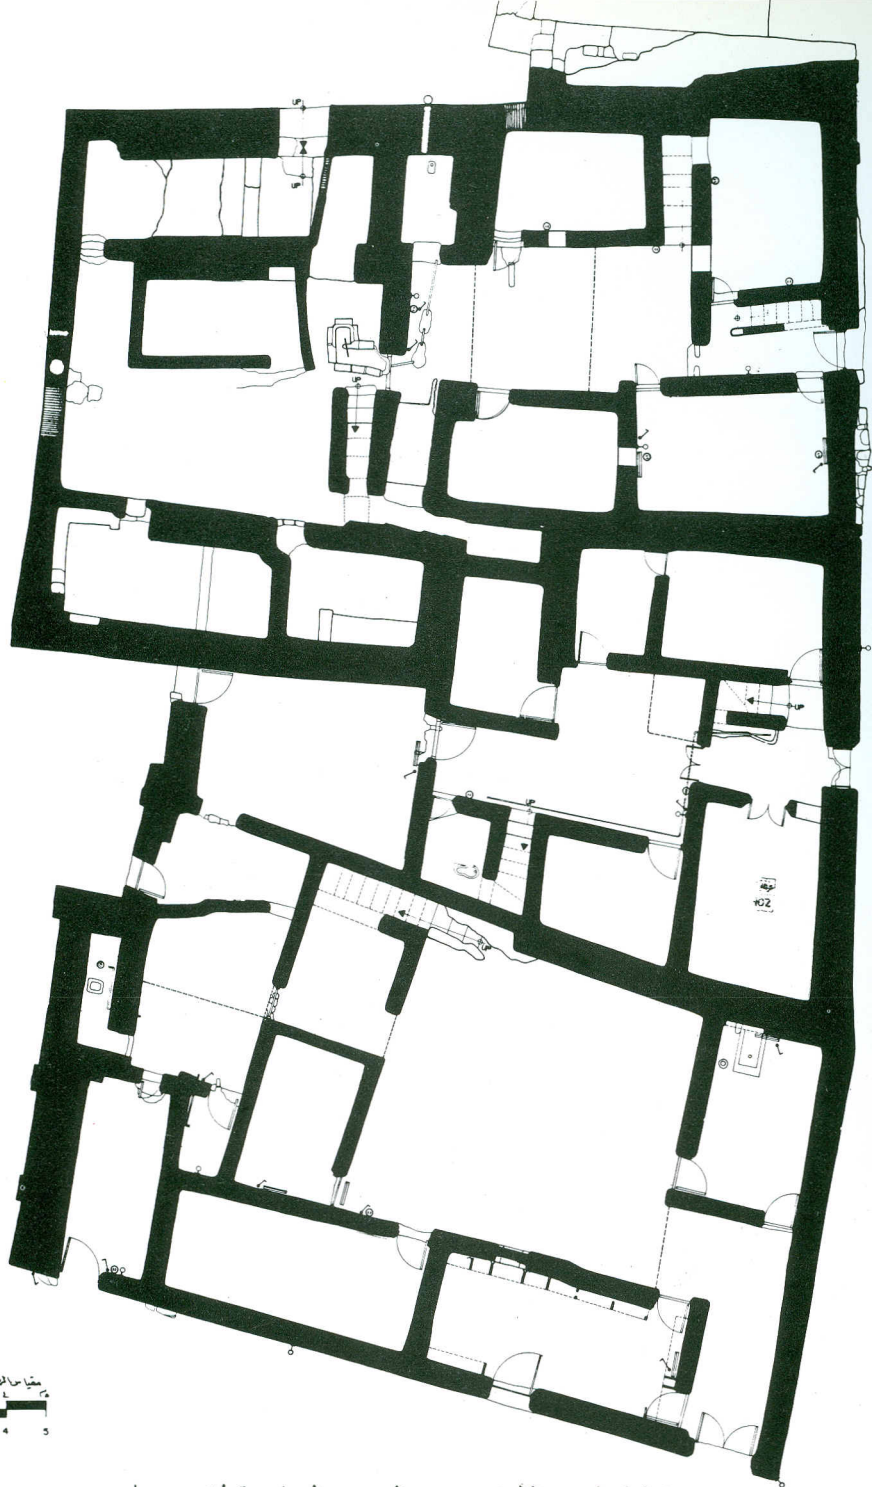
مخطط الدور الأرضي من الوحدة السادسة لقصر سلوى

Plan of the ground floor of the sixth unit of Salwa Place .

من الوحدات التي أعيد أستطائها، وقد بنيت الوحدة الحالية على أنقاض الوحدة الأصلية مع الاحتفاظ ببعض الجدران القديمة، وقسمت مساحتها التي تبلغ سبعمائة وعشرين متراً مربعاً الى ثلاثة مساكن واستدعى ذلك أن يكون لكل منها مدخلها الخاص، ويتكون المسكن الغربي من مدخل منكسر تواجهه حجرة المجلس وفناء مكشوف يجمع خمسة غرف حوله، أستعملت حجرتان منهم كمحلات تجارية بأبواب حديدية حديثة، وفي الركن الشمالي الشرقي من الفناء سلم يصل الى السطح، كما يوجد بالجهة الشمالية فناء آخر مكشوف به برج تقليدي، ومن العناصر الاصلية للوحدة الأثرية الجدار الشرقي وبه طاقة مثلية غير نافذة، كذلك بقايا البرج بالجهة الشمالية، والأرضية الحالية للمسكن ترتفع عن الأرضية الأصلية للوحدة بنحو مترين.

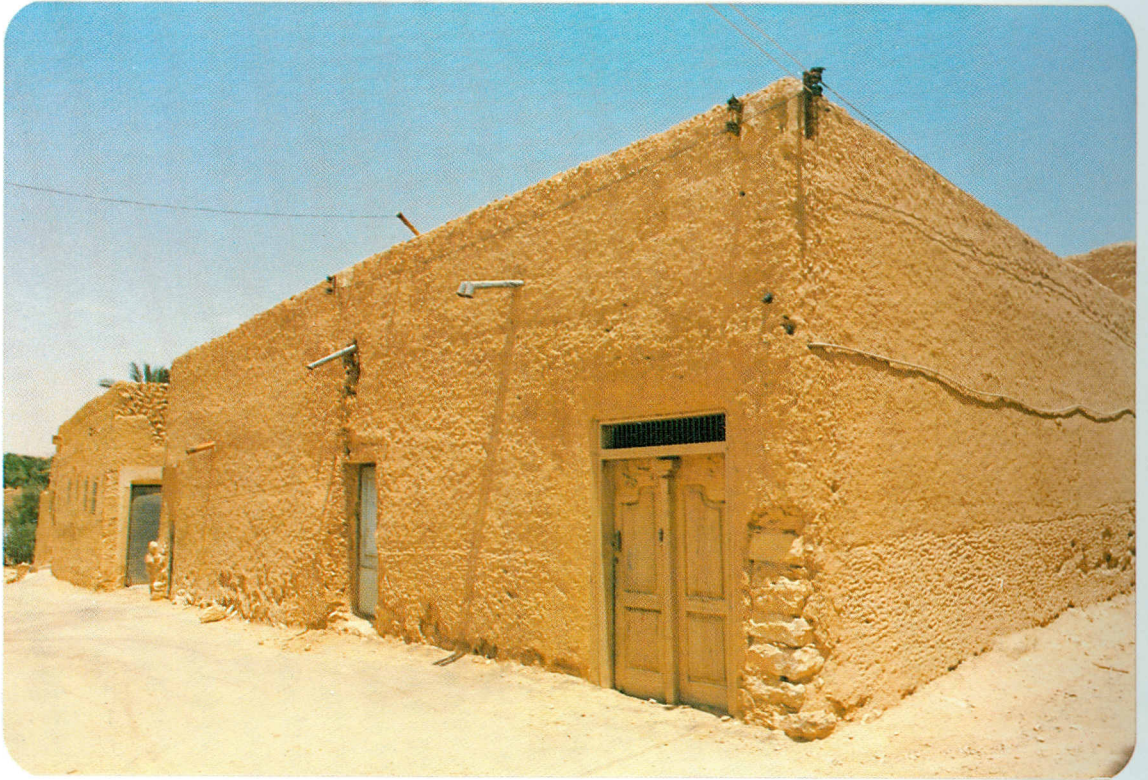
الواجهة الغربية للوحدة السادسة من قصر سلوى حيث مدخل القسم السكني الغربي .
 The west facade of the sixth unit of Salwa palace , and the entrance to the west dwelling section .

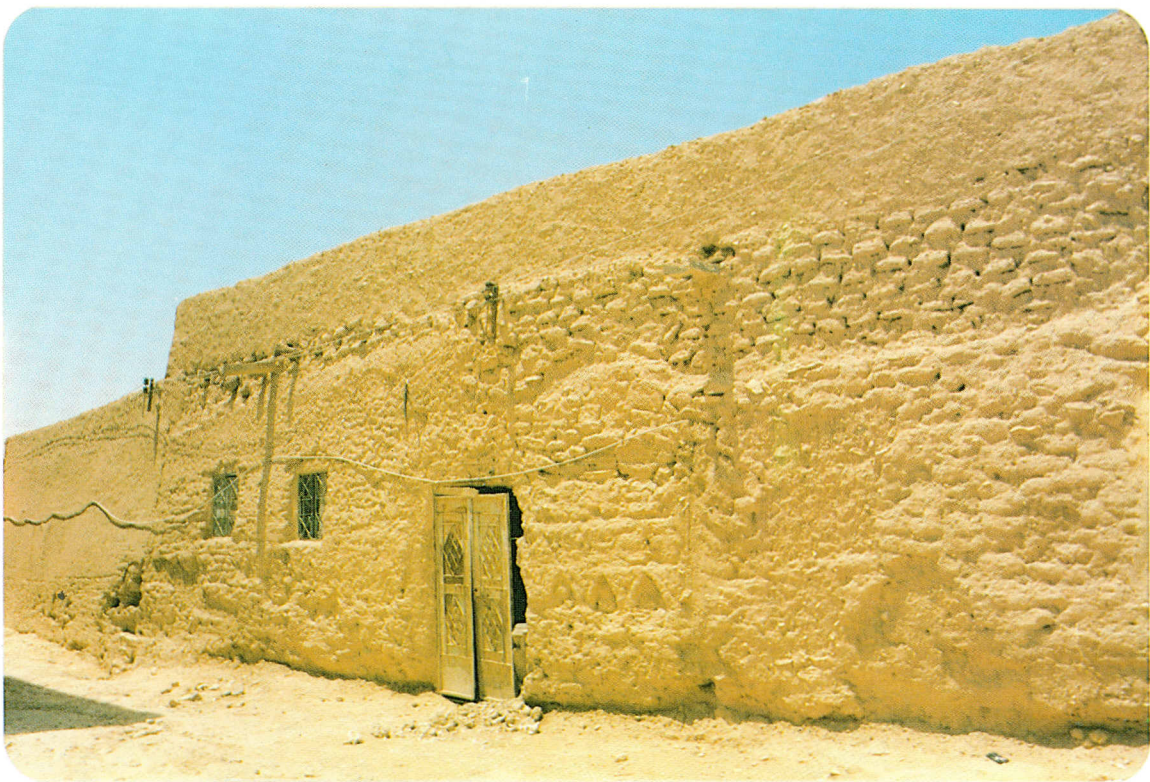
الواجهة الجنوبية للوحدة السادسة من حيث مدخل القسم السكني الأوسط ، وعلى جانب المدخل توجد الفتحات المثلثة المسدودة التي توضح تغير مستوى الشارع .

The south facade of the sixth unit of Salwa Palace , and the entrance to the central dwelling section . Beside the entrance there were filled - in triangular openings showing the changed level of the street .

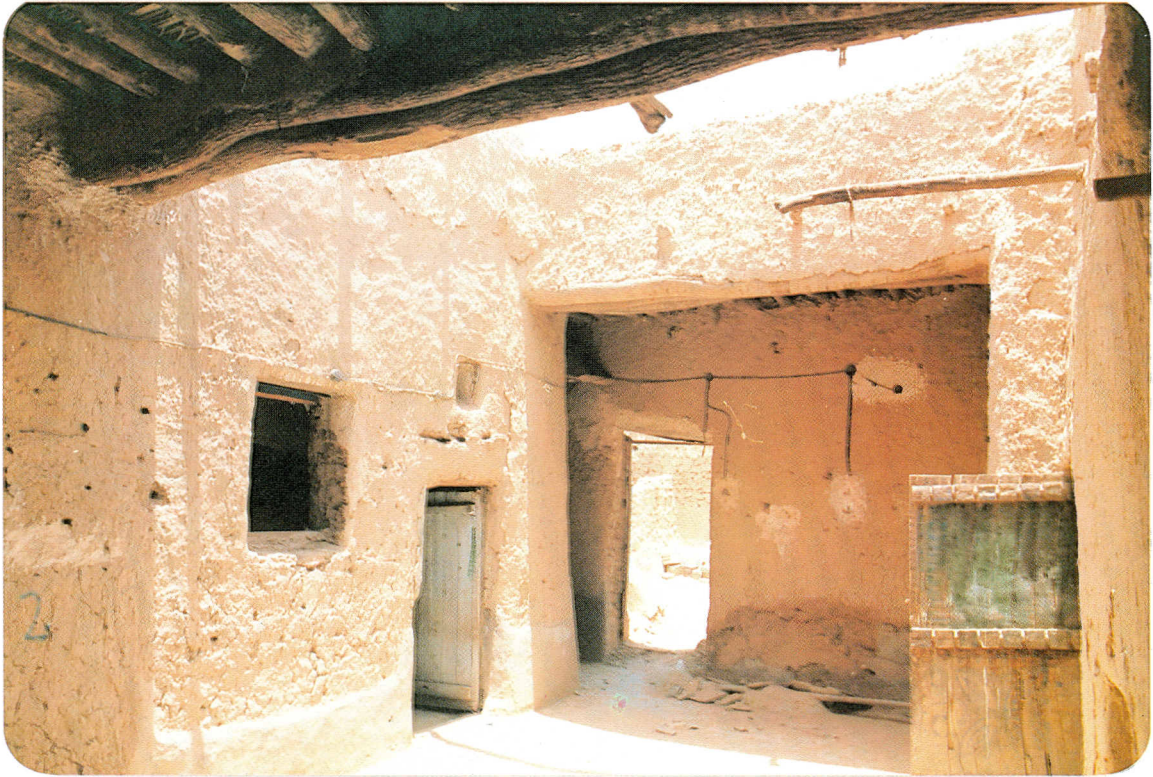
منظر داخلي للقسم السكني الشرقي من الوحدة السادسة يظهر فيه المدخل والممر وبعض الغرف .

Interior view of the eastern dwelling section of the sixth unit shows the entrance , the corridor and some rooms .

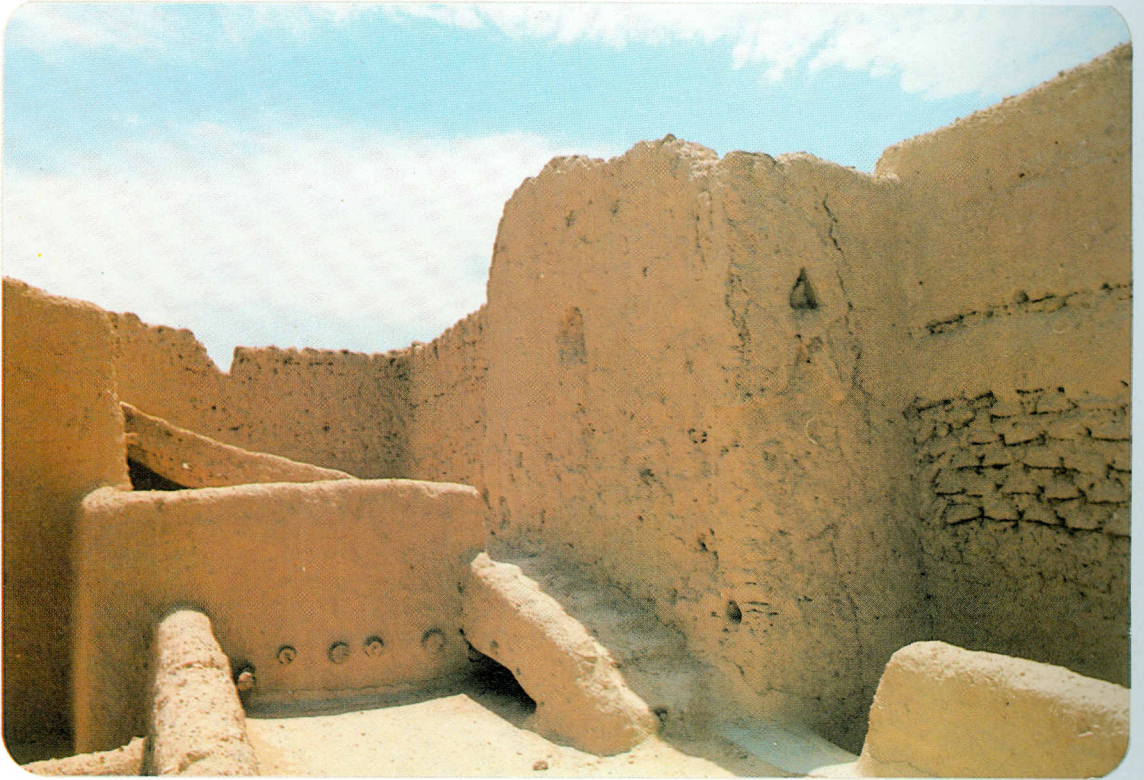
السطح العلوي للوحدة السادسة ، وتبدو الارتفاعات المختلفة للجدران الأصلية المضافة .
The roof of the sixth unit where the different heights of the original and additional walls .

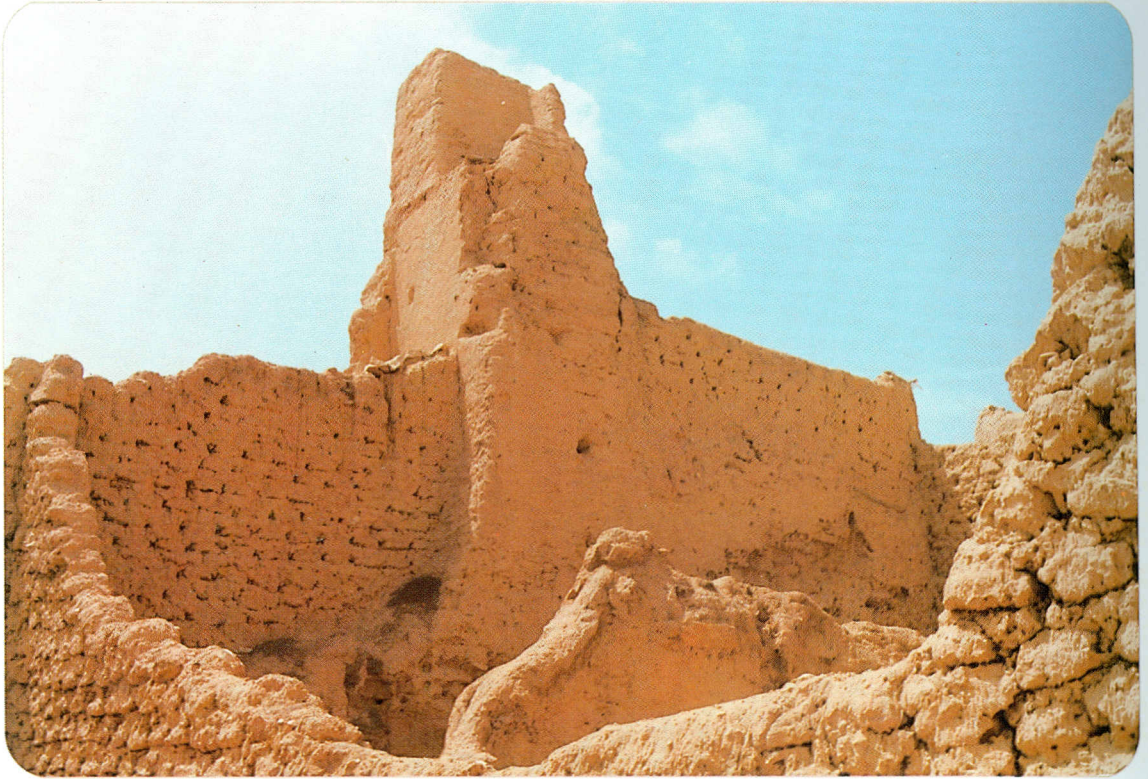
أحد الأبراج الأصلية ، وبعض الجدران المضافة بالجهة الشمالية الشرقية من الوحدة السابعة (القسم ١) .
One of the original towers , and some additional Walls at the north east side of the seventh unit
(Section 1) .

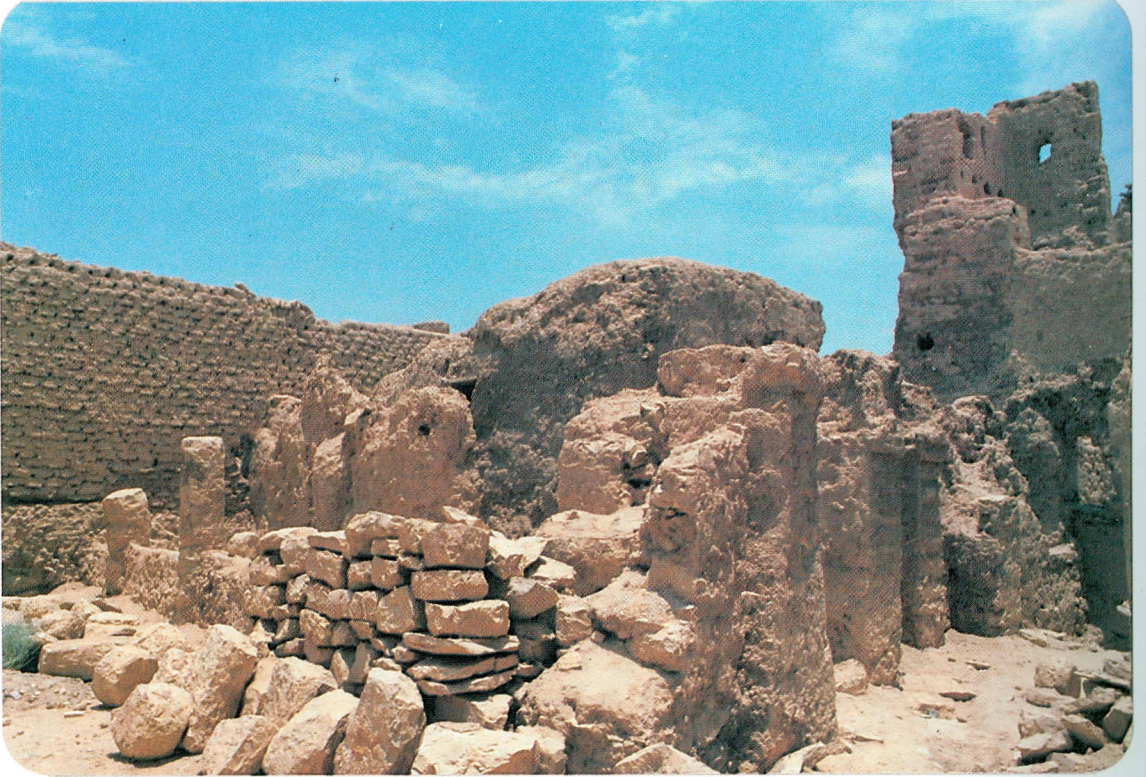
الاعمدة والأكتاف الحاملة للجسر الممتد بين أقسام الوحدة السابعة والوحدات الأخرى .

The pillars and columns that supported the bridge Joining the sections of the seventh unit and the other units .

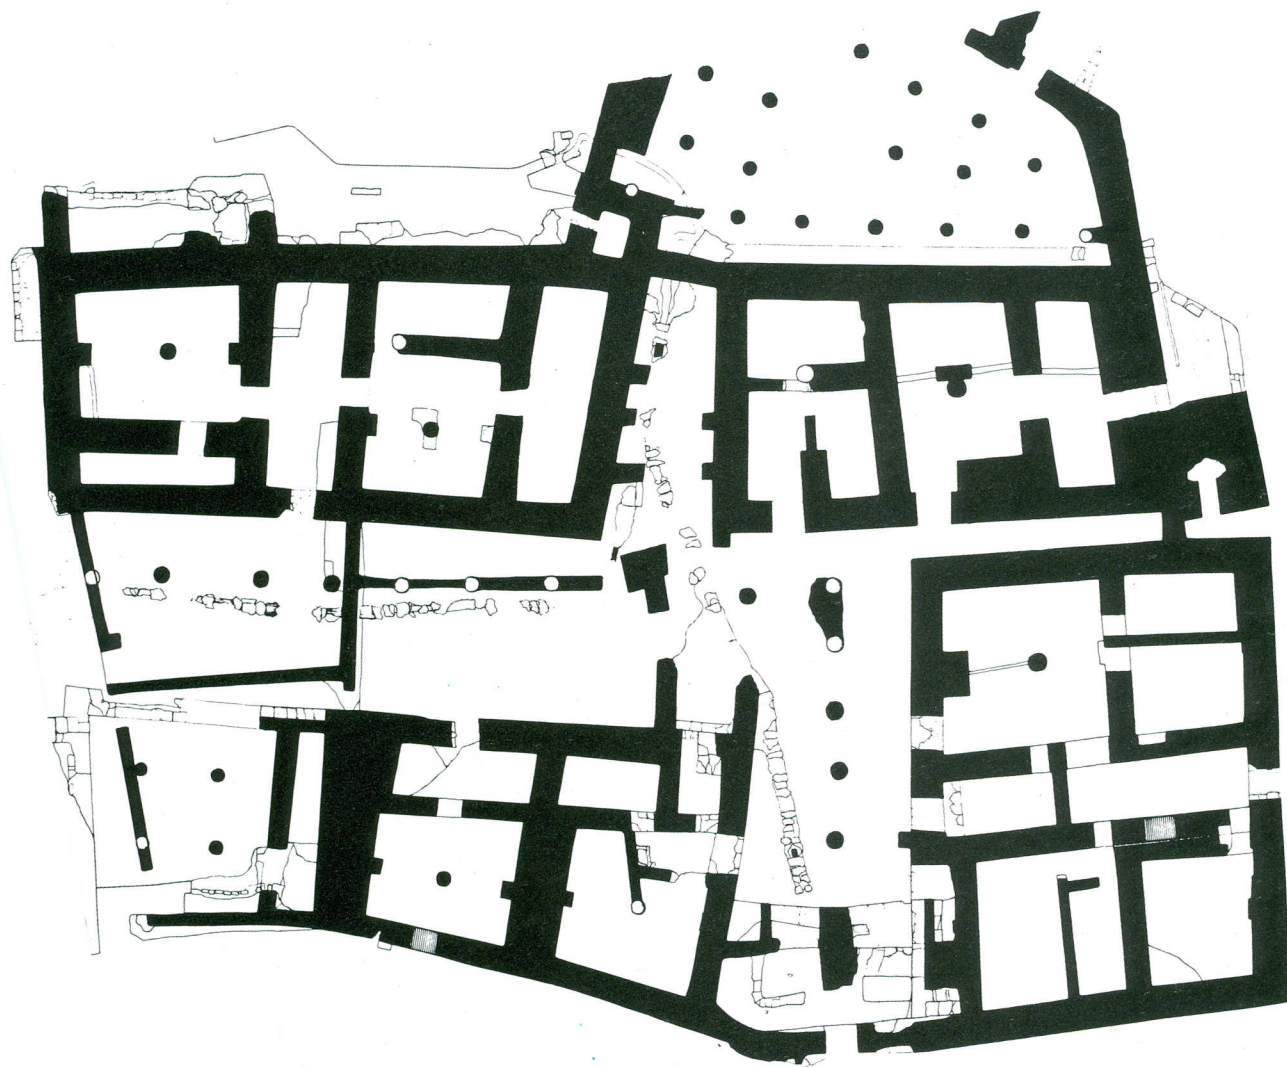
خطط الدور الارضي للوحدة السابعة (قسم ١) بحالته الراهنة .
 Ground floor plan of the seventh unit (section 1) - present condition

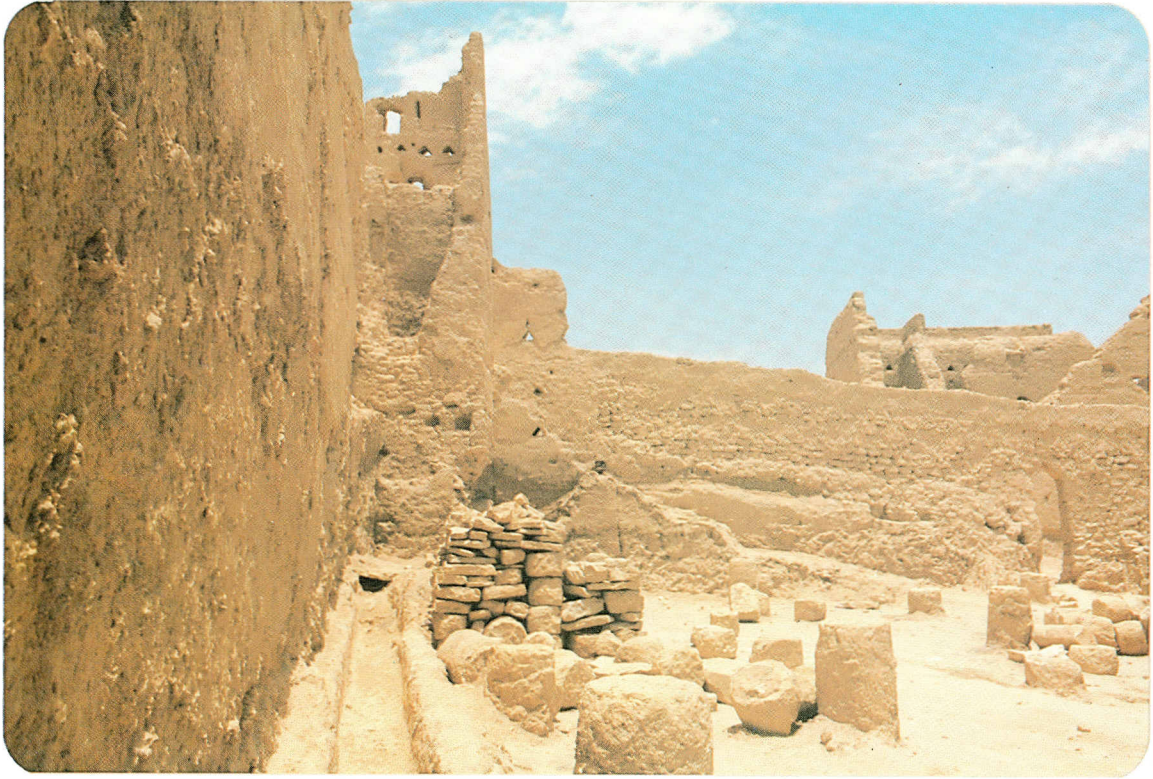
الساحة المكشوفة بالوحدة السابعة (قسم ٢) ، وتبدو فيها بقايا الأعمدة وقناة لتصريف المياه .

The open court of the seventh unit (section 2) . It shows the remains of the columns and drainage channel .

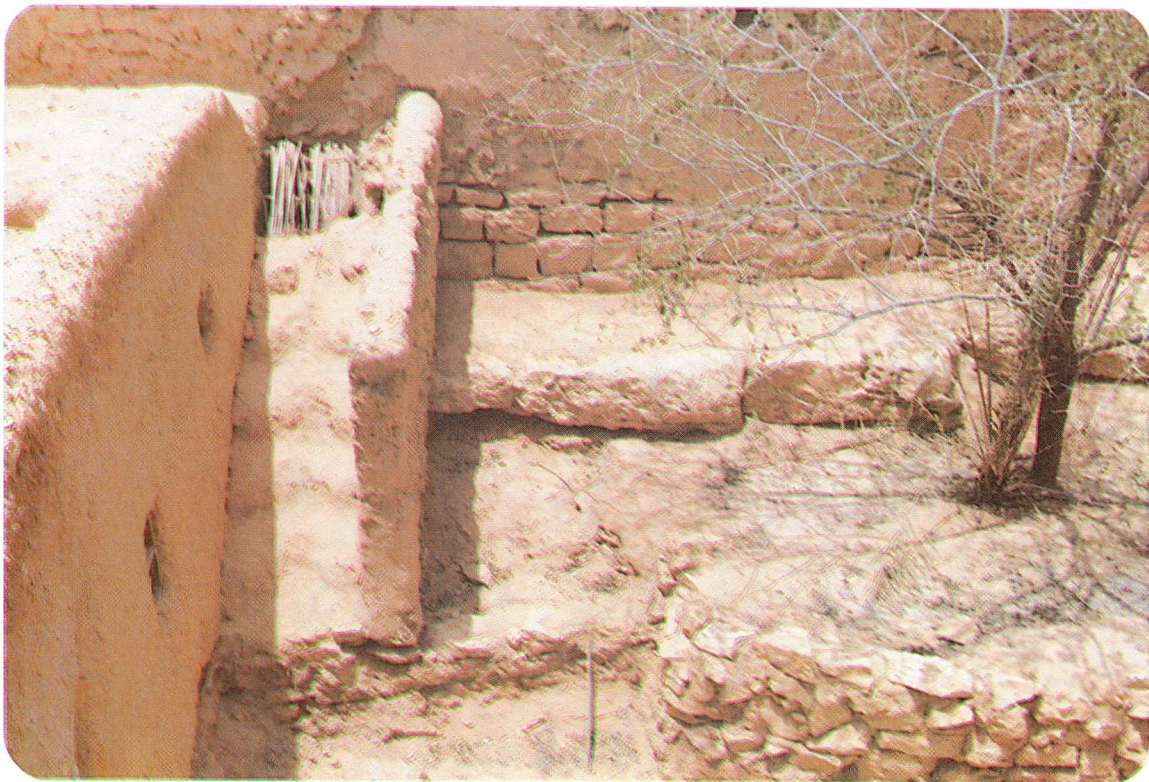
الفناء الداخلي بالجزء السكني من الوحدة السابعة (قسم ٢) حيث يظهر السلم وبعض الجدران المضافة .

The open court in the dwelling part of the seventh unit (section 2) . It shows the stairways and some additional walls .

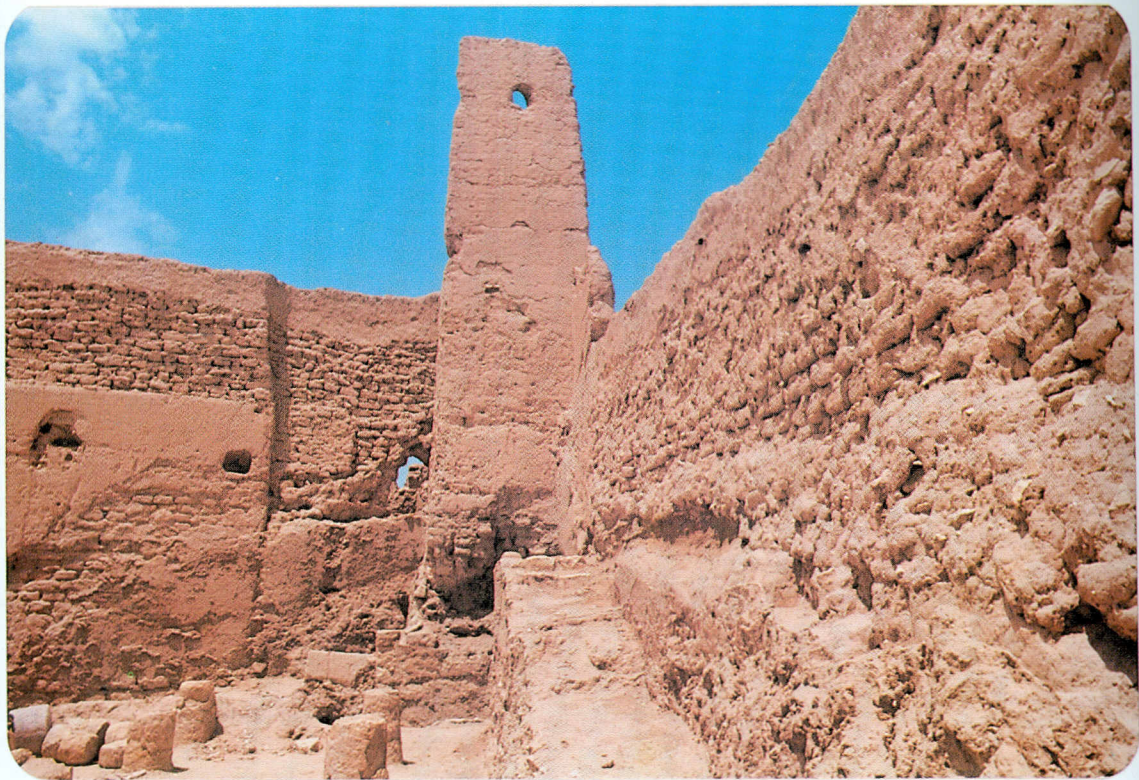
البرج الشمالي الغربي الأصلي بالوحدة السابعة (قسم ٢) وبقايا الدرج الصاعد الى الجسر الموصل الى
(قسم ١) .

The north west tower of the seventh unit (section 2) and the remains of the stairway leading to the
bridge joining (section 1) .

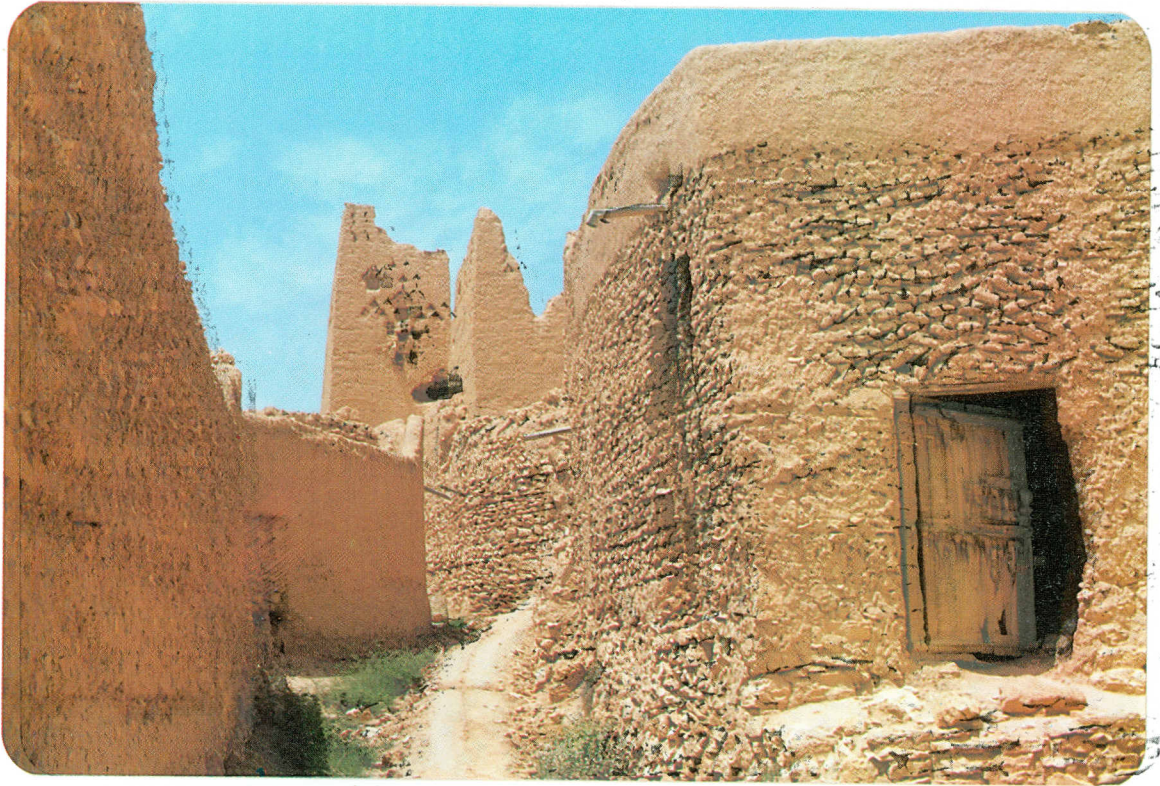
الواجهة الشمالية ومدخل الوحدة السابعة ولاسيما الجزء السكني (قسم ٢) حيث تظهر الجدران الأصلية والمضافة .

The north facade , and entrance of the seventh unit (section 2 - dwelling part) . It shows the original and additional walls .

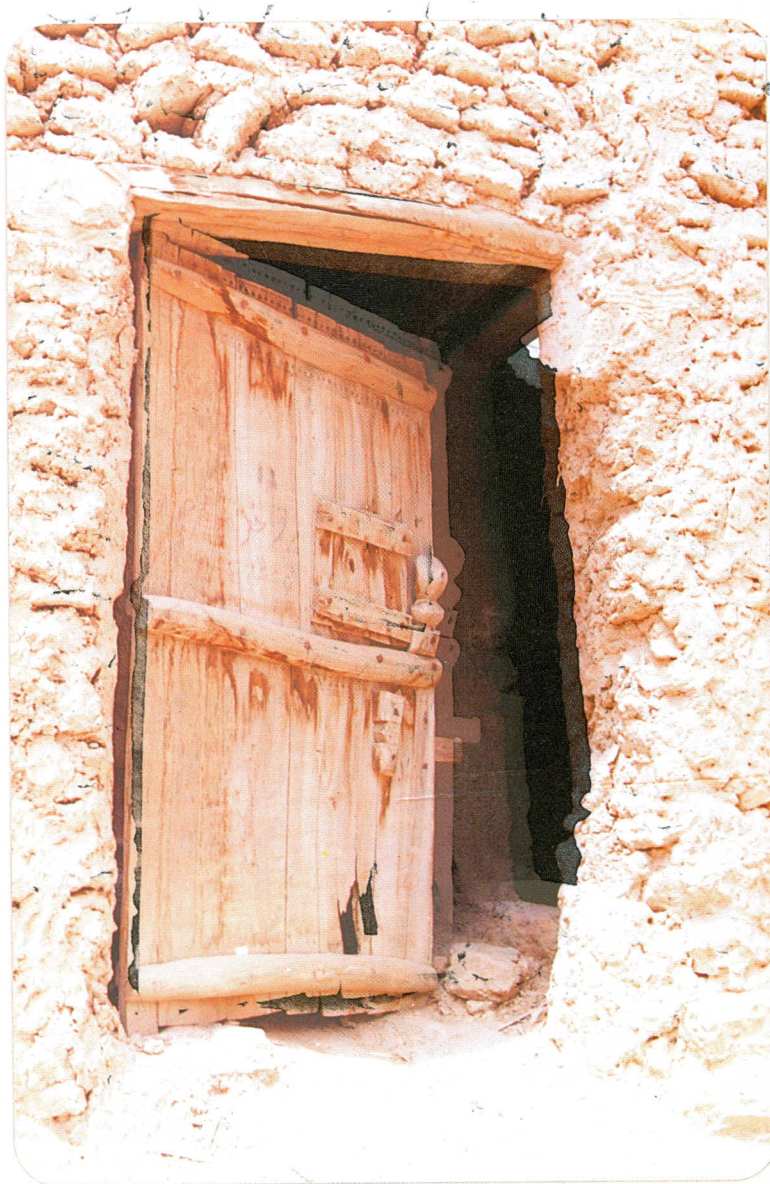
باب ومدخل الجزء السكني (قسم ٢) من الوحدة السابعة .

Door and entrance to the dwelling part (section 2) in the seventh unit .
